ZAPATAS BAJO PARED DE FÁBRICA

ZAPATAS BAJO MUROS O PANTALLAS DE H.A.

CAMBIOS DE NIVEL DE ZAPATA CONTINUA

ACTUACIONES EN ZAPATAS CORRIDAS

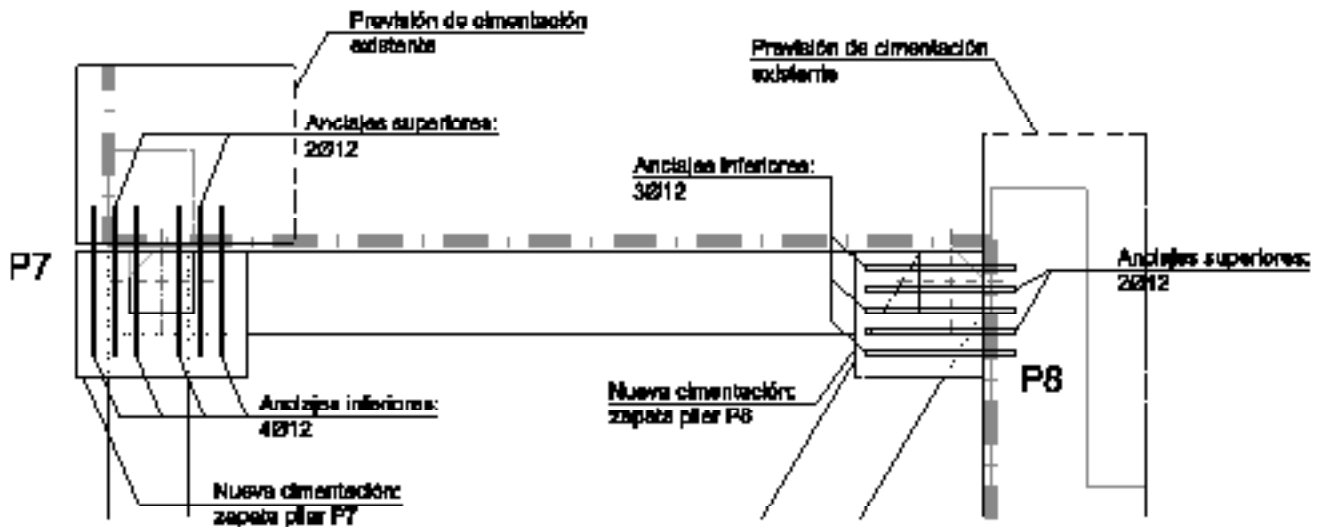
PLANTA ACTUACIÓN - esc. 1/40

EJECUCIÓN DE NUEVA ZAPATA CORRIDA PARALELA A LA EXISTENTE
